FACULDADE DE ENGENHARIA DA UNIVERSIDADE DO PORTO

**Diretrizes para avaliação funcional de pavimentos
aeronáuticos**

Rute Castro Lopo Ramalho

Tese realizada no âmbito do Doutoramento em Engenharia Civil

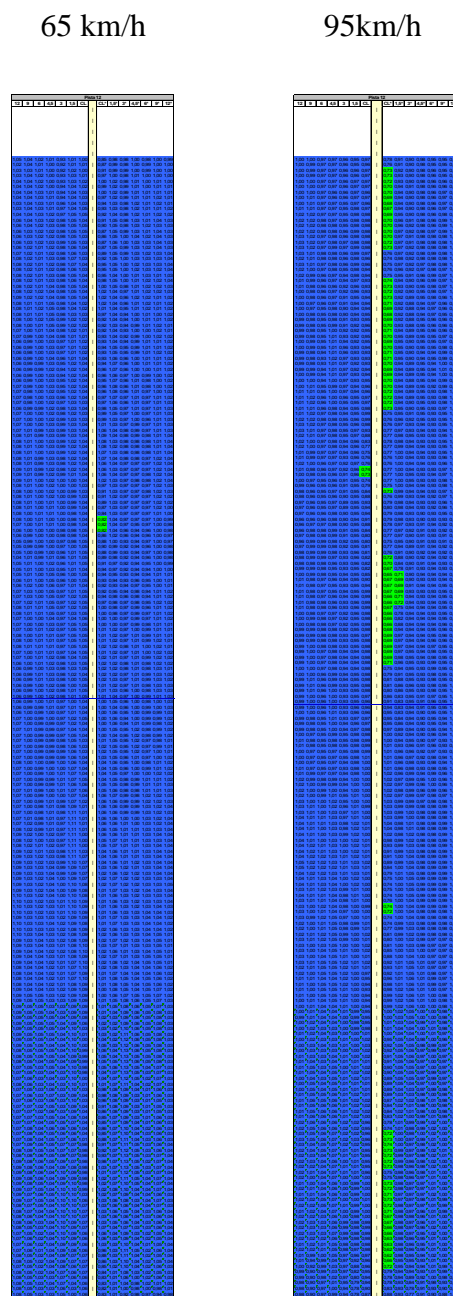
Figura E126 - Médias Móveis do AJPII, em Ponta Delgada, Jan. 2012

Relativamente às Médias Móveis, muito embora a cor mais observada nos gráficos de cor seja o azul, que aponta para um atrito Muito Bom, a presença de alguns valores verdes, especialmente nos ensaios realizados à velocidade mais elevada, conduz a que quando contemplados todos os alinhamentos avaliados, incluindo o eixo da pista, o valor aponte para um atrito Bom em todos os terços. Caso se considerem apenas os alinhamentos centrais, com exclusão do eixo, com a exceção do terço central a 95km/h que está no patamar verde, todos os outros estão no patamar azul, ou seja correspondente a um atrito Muito Bom.

O que traduz que o atrito melhorou muito significativamente, quer em termos de médias por terço quer em termos de Médias Móveis. Esta melhoria reflete-se nos patamares que no caso das médias passam de verde a azul e no caso das Médias Móveis de amarelo a azul, no primeiro terço e de verde a azul no 3.º terço.

Assim, sugere-se que se publique que o valor do atrito da pista do AJPII é Muito Bom nos 1.º e 3.º terços e Bom no 2.º terço, sem necessidade da condução de qualquer outra tarefa relativamente a este parâmetro, que não a programação de nova campanha de avaliação de atrito em contínuo, em função do número de movimentos esperados ou do tempo, conforme mais condicionante.

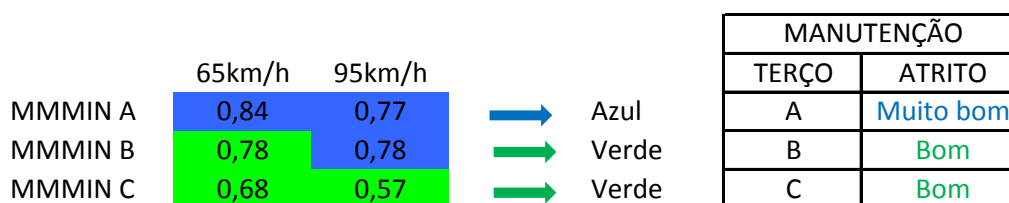
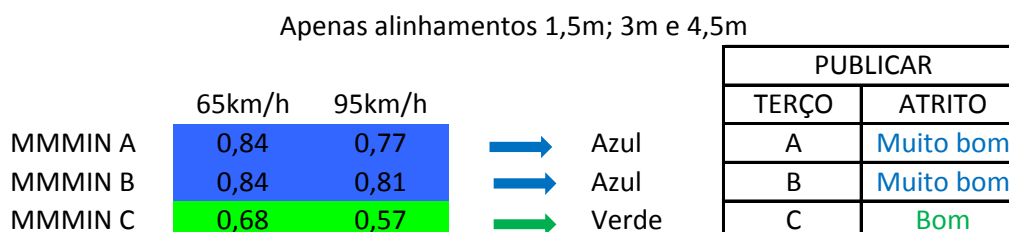
Figura E137 – Médias Móveis por terço da Pista 17/35 do AFSC, Mar. 2010

Quando analisados os valores da campanha em termos de Médias Móveis, se considerados todos os alinhamentos avaliados (1,5/3/4,5/6/9/12m do eixo), tem-se no 1.º terço o mínimo no patamar azul, atrito Muito Bom, a 65 e a 95km/h, o terço central no patamar verde, atrito Bom a 65km/h e no patamar azul a 95km/h, e o 3.º terço no patamar verde a ambas as velocidades. Observando os gráficos de cor das Médias Móveis, quer a 65km/h, mas principalmente a 95km/h, tem-se que a grande maioria dos valores estão no patamar azul, registrando-se a presença, de alguns, ainda que poucos, valores no patamar verde. Se contemplados apenas os valores dos alinhamentos centrais (1,5; 3 e 4,5m do eixo) tem-se que os dois primeiros terços estão no patamar azul e o 3.º terço está no patamar verde, para ambas as velocidades, apontando, na generalidade, para valores de atrito de uma pista nova.

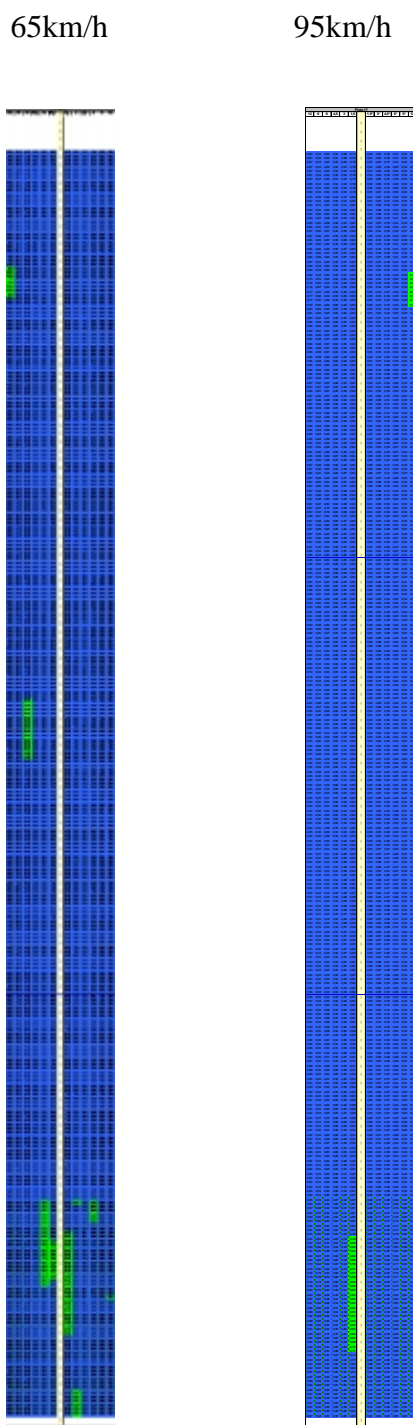
Figura E138 - Médias Móveis da Pista 17/35, do AFSC, Mar. 2010

Os valores médios do atrito apontam para a classificação de um atrito Muito Bom, o que não é muito diferente do obtido com a classificação obtida com as Médias Móveis, apenas diferindo no 3.º terço da pista, que neste último caso se classifica apenas como Bom. Neste caso a classificação, para efeitos de publicação seria de atrito Muito Bom nos dois primeiros terços e atrito Bom no 3.º terço.

Os valores são de tal forma bons que não há necessidade de qualquer ação, para além da condução de nova campanha de avaliação necessária em função do número de movimentos de aeronaves ou de determinação em sede de planeamento temporal, que foi o que deu origem à subsequente campanha, que ocorreu em dezembro de 2011.

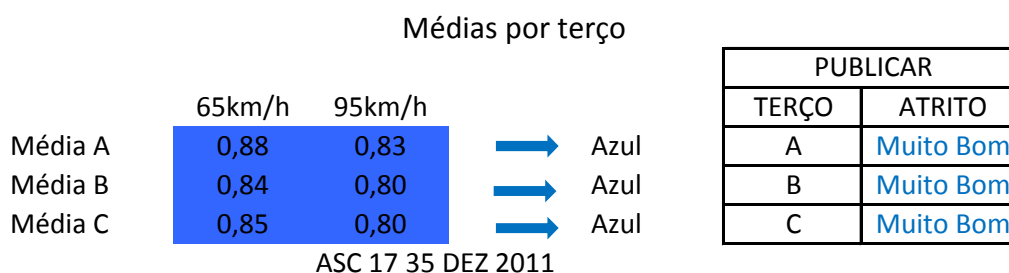
Figura E139 – Médias por terço da Pista 17/35, do AFSC, Dez. 2011

Na campanha de dezembro de 2011, as médias por terço continuaram, a ambas as velocidades, no patamar azul, para todos os terços. Contudo, face à aplicação das diretrizes do presente trabalho de investigação, foi também avaliado o eixo da pista.

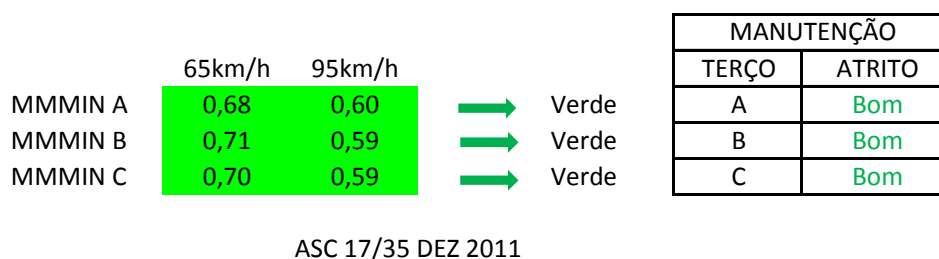
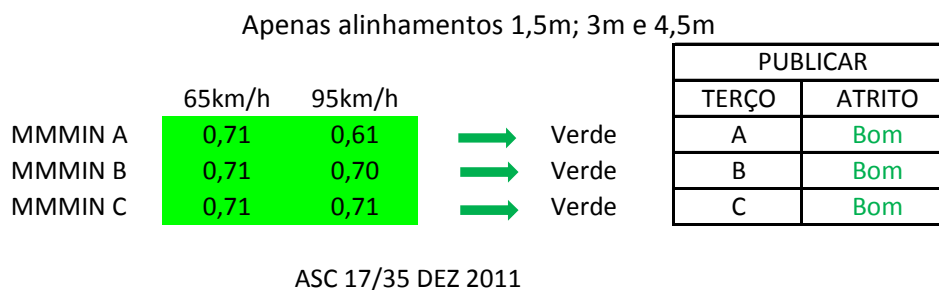
Figura E140 – Médias Móveis por terço da Pista 17/35, do AFSC, Dez. 2011

Quando observados os gráficos de Médias Móveis, a ambas as velocidades, muito embora se observem muitos valores no patamar azul, há também muitos valores no patamar verde, pelo que resulta, que os valores, quer considerados todos os alinhamentos, quer apenas os alinhamentos centrais, excetuando o eixo (1,5/3 e 4,5m do eixo) apontam para a classificação de um atrito Bom (patamar verde). O que significa, que quando comparados com os valores da anterior campanha, os valores decresceram, originando a necessidade de alteração da publicação de novas classificações relativamente a este parâmetro, o qual deverá ser notificado como Bom em todos os terços, não consubstanciando, contudo, a necessidade da adoção de quaisquer outras medidas.

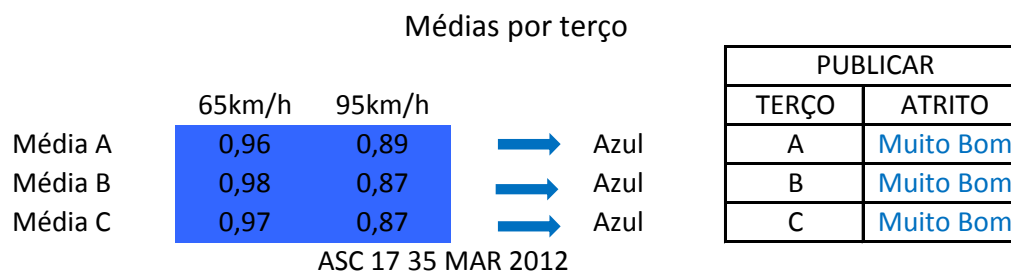
Figura E142 – Médias por terço da Pista 17/35, do AFSC, Mar. 2012

A última campanha de avaliação do coeficiente de atrito em contínuo ocorreu em março de 2012, aponta para valores ligeiramente superiores, aos da anterior campanha de dezembro de 2011, o que não tem reflexo na classificação do parâmetro, pelo que se sugere que em sede de informação aeronáutica o mesmo continue a constar como Bom em todos os terços.

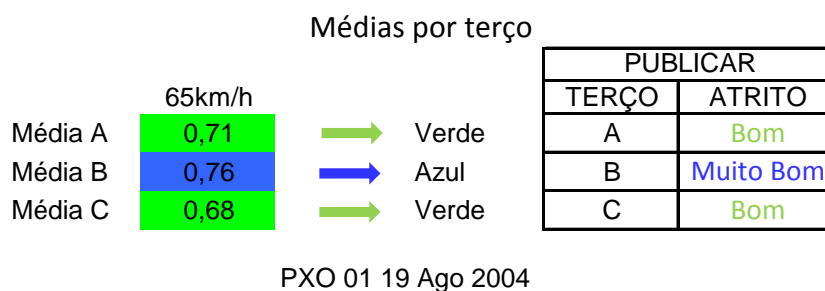
Figura E152 – Médias por terço da Pista 18/36, do Aeroporto do Porto Santo, Ago. 2004

Analisados os dados da campanha de avaliação do coeficiente de atrito realizada pelo LNEC em agosto de 2004 observa-se que os valores das médias por terço, dos ensaios que apenas foram efetuados à velocidade de 65km/h, se encontram no patamar verde, correspondente a um atrito Bom nos 1.º e 3.º terços e no patamar azul, correspondente a um atrito Muito Bom no 2.º terço.

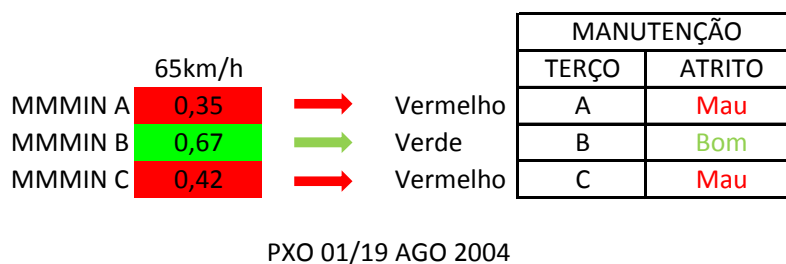
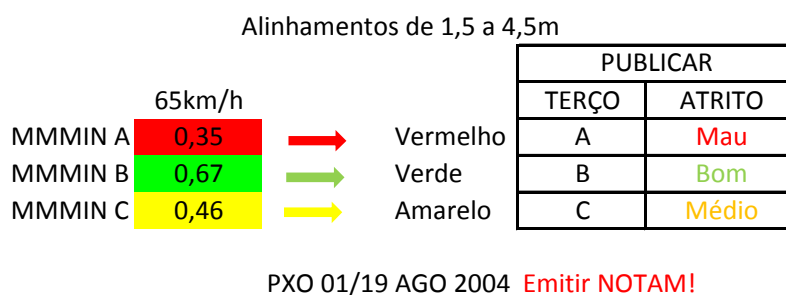
Figura E153 – Médias Móveis por terço Pista 18/36, Aeroporto do Porto Santo, Ago. 2004

Quando analisados os valores das Médias Móveis por terço e considerando para cada terço o menor desses valores, se considerados todos os alinhamentos avaliados (1,5/3/4,5/7,5/10,5/19,5m do eixo, de ambos os lados) tem-se, nos 1.º e 3.º terços o resultado no patamar vermelho, correspondente a um atrito Mau e o 2.º terço no patamar verde, correspondente a um atrito Bom. Caso se contemplem apenas os alinhamentos centrais da pista (1,5; 3 e 4,5m do eixo) o 1.º terço continua no patamar vermelho, o 2.º terço continua no patamar verde mas o 3.º terço passa a estar no patamar amarelo, correspondente a um atrito Médio, situação esta que não é a que se infere da observação dos gráficos de cor que apontam maioritariamente para valores no patamar azul e verde.

Para efeitos de manutenção a pista precisava de uma operação de limpeza especialmente nos primeiros 200m em ambos os lados da pista e do lado esquerdo dos últimos 400m, mas isto à altura da realização dos ensaios. No presente, quase oito anos volvidos e após o historial da pista nada se pode concluir relativamente ao parâmetro atrito da pista. Note-se que a mesma tem sido alvo de observações visuais que apontam para uma condição funcional muito degradada, as quais devido principalmente a desagregação já levaram à realização de inúmeras reparações pontuais. Assim sendo não se aconselha que agrida mais o pavimento com operações de limpeza, aquilo que se deverá fazer é proceder à realização das obras de reabilitação da pista já previstas e projetadas, e depois de concluídas as obras proceder a uma avaliação funcional completa da pista. Note-se que o pavimento após a recarga será de tal forma diferente, que nem se demonstra necessário proceder à avaliação antes das obras, para perceber as diferenças do antes e do após a repavimentação.

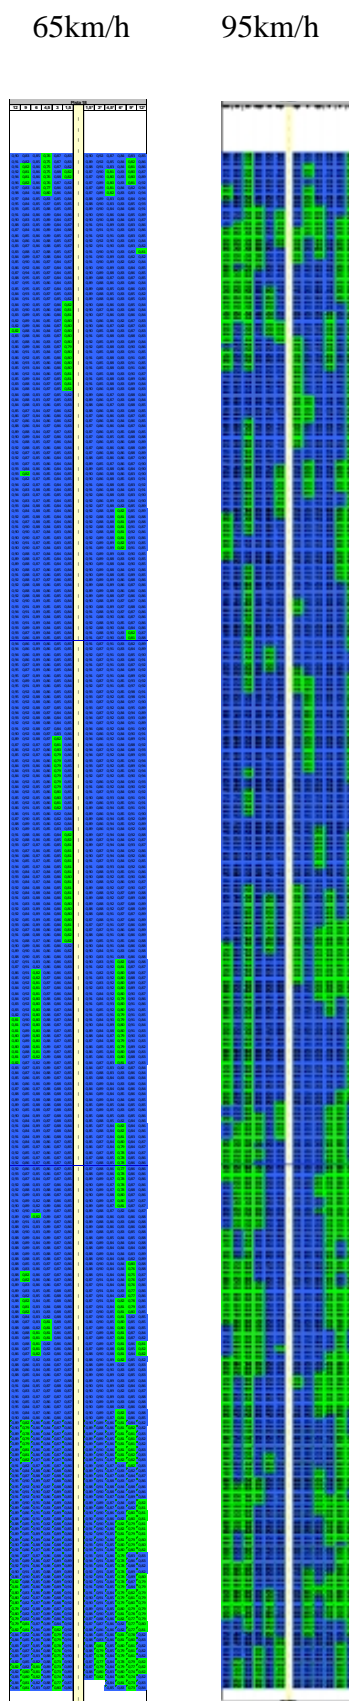
Figura E162 - Médias Móveis da Pista 18/36, do Aeroporto de Sta. Maria, Set. 2009

Quando analisados os valores da campanha em termos de Médias Móveis, e para ambas as velocidades, 65 e 95km/h, quer se considerados todos os alinhamentos, quer se apenas considerados os alinhamentos centrais, tem-se que todos os valores se encontram no patamar verde, atrito Bom.

Os resultados das médias móveis são mais conservativos que os das médias, o que especialmente no caso dos ensaios a 65km/h enfatiza que basta a presença de poucos valores

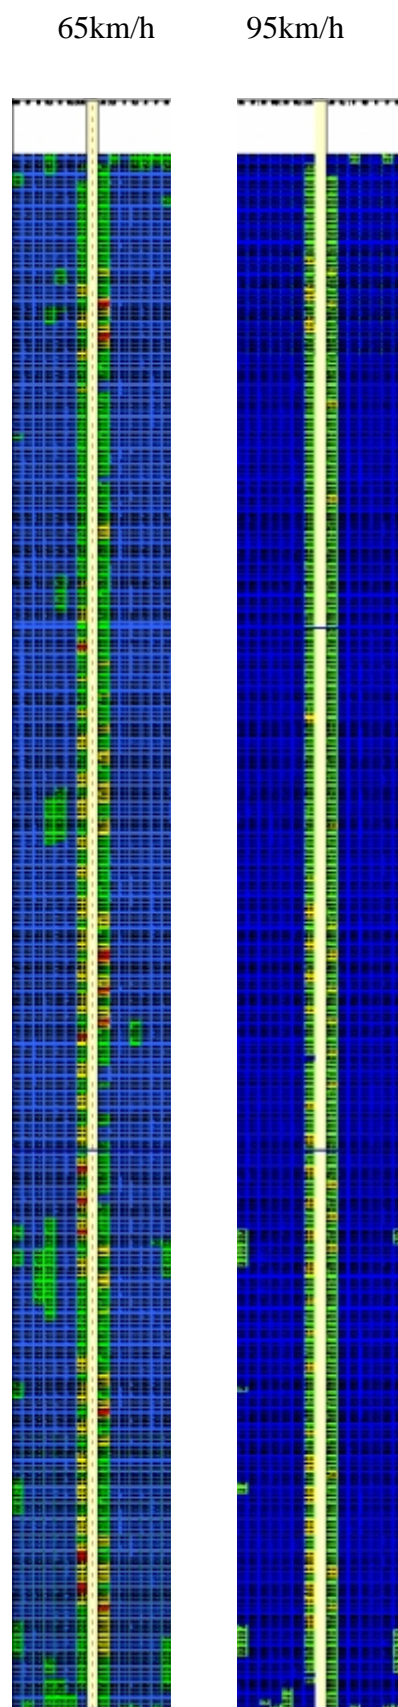
Figura E165 – Médias Móveis da Pista 18/36, do Aeroporto de Sta. Maria, Set. 2011

Em termos de Médias Móveis e note-se que nesta campanha também foi incluído o eixo, nos alinhamentos avaliados, quando considerados todos os alinhamentos a 65km/h observa-se que ao longo do eixo há bastantes valores no patamar amarelo e alguns no patamar vermelho, que levam à classificação do atrito como Muito Mau em todos os terços. Se apenas considerados os alinhamentos centrais com exceção do eixo os valores são mais razoáveis e representativos da realidade observada, que resulta na proposta de publicação de um atrito Bom em todos os terços pelo facto de os valores se situarem no patamar verde.

Esta proposta de publicação é até mais favorável que a do relatório, a qual aponta para que se publique o valor médio mais baixo por terço para a velocidade de 65km/h, que no caso do terço intermédio conduz à classificação de atrito Médio em vez de Bom.

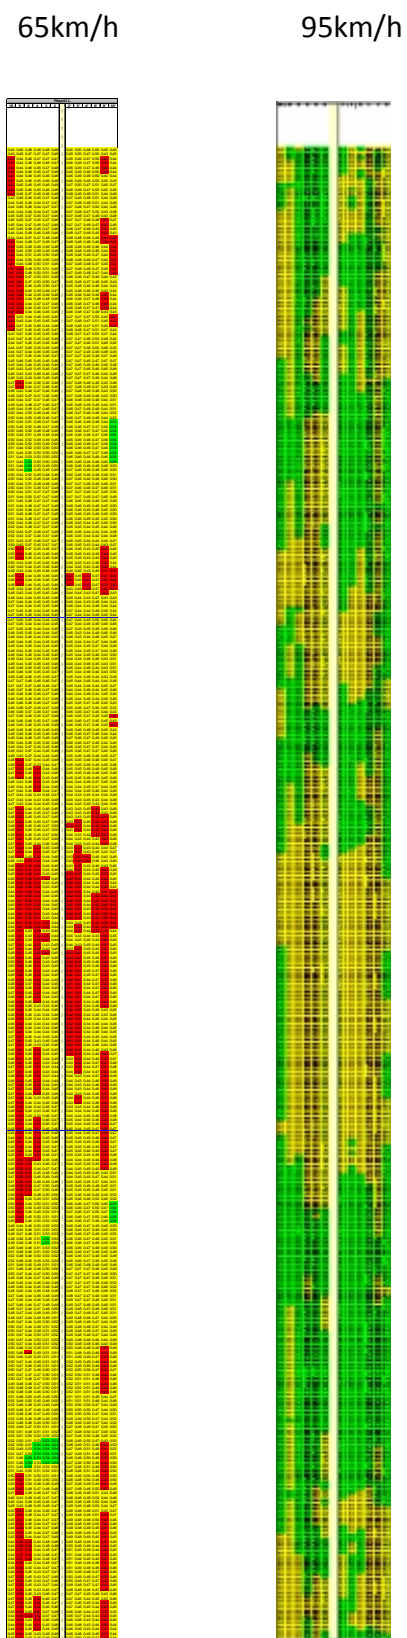
Figura E176 - Médias Móveis da Pista 01L/19R da BA11, em Beja, Nov. 2009

Quando analisados os valores das médias móveis por terço e considerando para cada terço o menor desses valores, se considerados todos os alinhamentos avaliados (2/3/4/6/9/18 do eixo de ambos os lados) têm-se, para os ensaios efetuados a 65km/h, todos os terços, no intervalo vermelho (correspondente a um atrito Mau), devido à presença de bastantes valores de média móvel neste patamar, principalmente no terço central. A 95km/h, todos os intervalos estão no patamar amarelo (atrito Médio), sendo que a predominância de valores amarelos também ocorre no terço central, nos outros dois terços para além de existirem muitos valores no patamar amarelo há também bastantes no patamar verde (atrito Bom). Caso se contemplem apenas os alinhamentos centrais da pista (2; 3 e 4m do eixo) os intervalos mantêm-se todos no patamar vermelho a 65km/h e todos no patamar amarelo a 95km/h.

Quando comparados os valores das médias por terço, com os valores das médias móveis por terço, com exceção do terço central a 95km/h, que em ambos os casos se encontra no patamar amarelo, em todos os outros casos e a ambas as velocidades, os intervalos das médias móveis estão sempre um patamar abaixo dos das médias por terço. Atendendo a que todos os terços, relativamente às médias móveis se encontram no patamar vermelho considera-se que o valor do coeficiente de atrito da pista é Mau.

Assim sendo o sugerido para publicação, relativamente ao parâmetro do atrito é a classificação de Mau nos três terços, ao que acresce a necessidade de Emissão de NOTAM a informar que a pista se pode tornar escorregadia quando molhada.

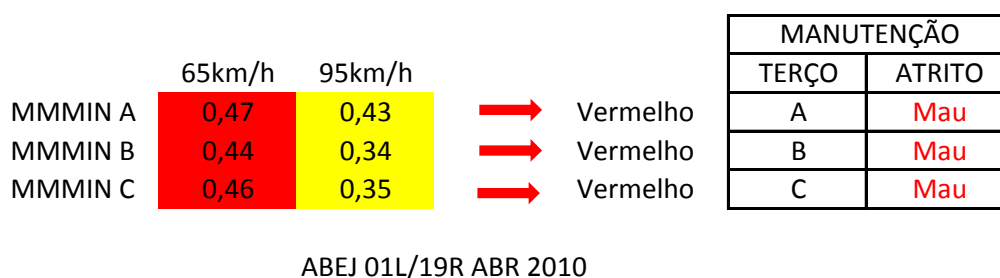
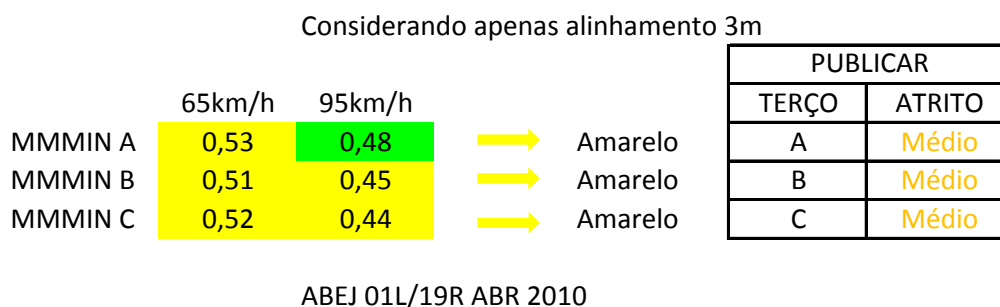
Figura E178 – Médias Móveis por terço da Pista 01L/19R da BA11, em Beja, Abr. 2010

Os resultados das médias móveis, quando considerados todos os alinhamentos avaliados a 65km/h, estão, para todos os terços no patamar vermelho, atrito Mau, a 95km/h estão todos no

patamar amarelo, atrito Médio, já se apenas considerado o alinhamento central e dos alinhamentos a 3m do eixo os valores apontam para intervalos em patamares mais favoráveis a 65km/h, que neste caso estão no patamar amarelo. A 95km/h isto apenas acontece no primeiro terço, que se considerados apenas os alinhamentos centrais, está no patamar verde (atrito Bom), enquanto os outros dois continuam no patamar amarelo, atrito Médio. Observando os gráficos das médias móveis constata-se que os valores vermelhos aparecem apenas a 65km/h e quase só no eixo, a esta velocidade a cor mais frequentemente observada é o amarelo, já a 95km/h a cor mais observada é o verde e depois há também alguns amarelos e uns azuis, mas nenhum vermelho.

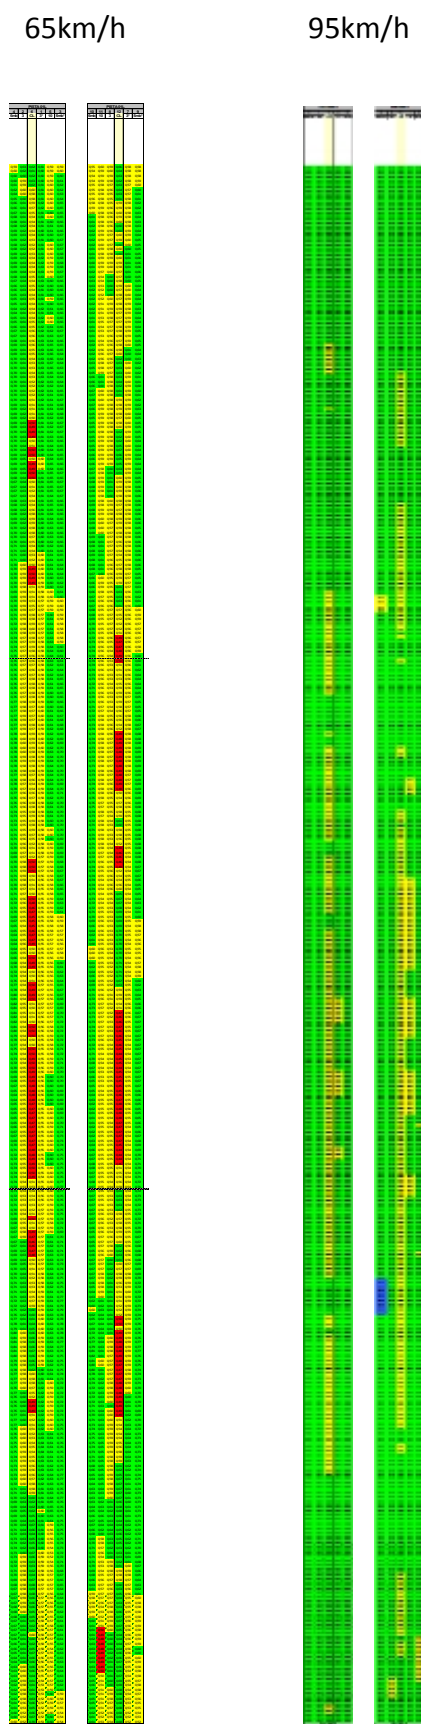
Figura E179 - Médias Móveis da Pista 01L/19R da BA11, em Beja, Abr. 2010

Quando comparados, os resultados das médias móveis são mais desfavoráveis que os resultados das médias, contudo, se considerados apenas os resultados da faixa central da pista

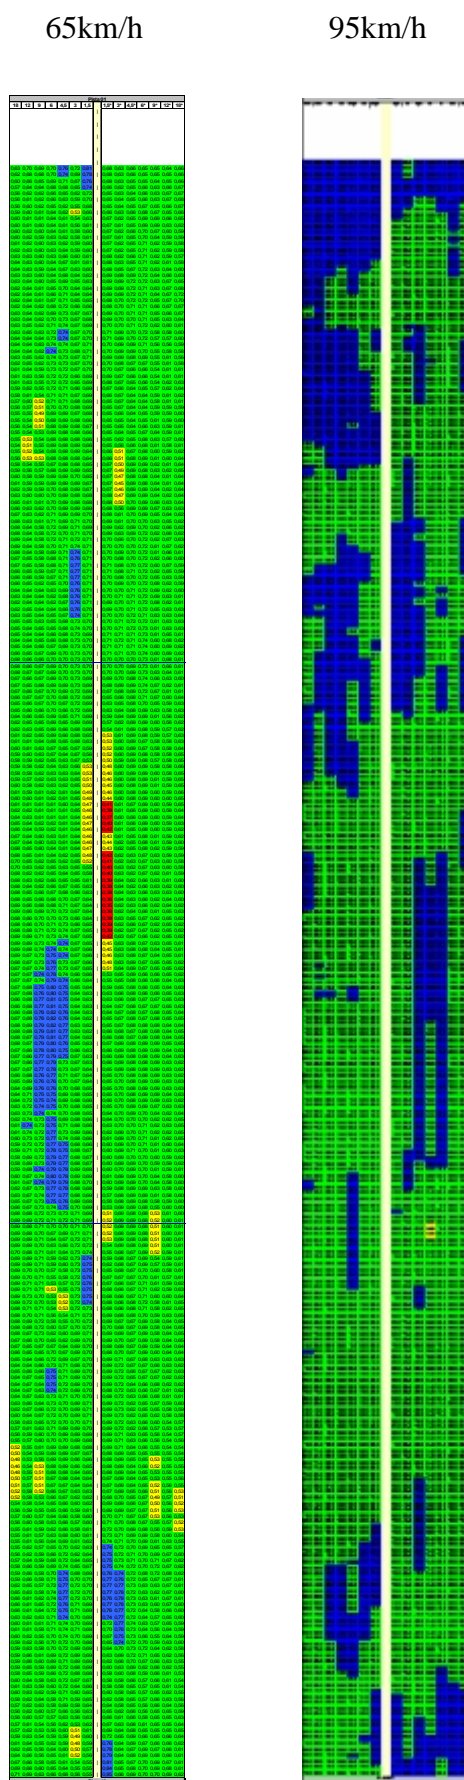
Figura E188 - Médias Móveis da Pista 01/19 da BA5, em Monte Real, Dez. 2009

Da análise dos resultados, seja em termos de média por terço, seja em termos de média móvel por terço infere-se que o problema está relacionado com a macrotextura/contaminação/drenagem e não com a microtextura, a qual deverá ser bastante boa atentando aos valores dos ensaios realizados à velocidade mais elevada.

Assim, para efeitos de publicação o que se propõe é que se publique são as classificações obtidas do cálculo das médias móveis, atrito Médio nos terços das extremidades e atrito Mau no terço central e que, complementarmente, se publique um NOTAM a divulgar que no terço central o pavimento se pode tornar escorregadio quando molhado.

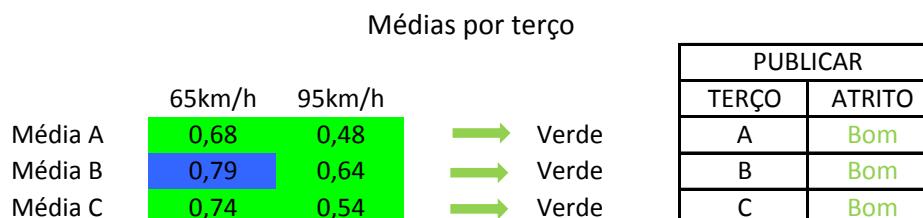
Figura E194 – Médias da Pista 01/19 da BA6, no Montijo, Fev. 2010

Da análise dos dados do relatório referente à campanha de avaliação do coeficiente de atrito da Pista 01/19 do Montijo, realizada pelo Laboratório do GEAFa em fevereiro de 2010, observa-se que os resultados das avaliações efetuadas a 65km/h e a 95km/h, das médias por

terço, apontam para valores de coeficiente de atrito Muito Bom, todos no patamar azul. Quando comparados os valores das médias por terzo, dos ensaios efetuados nos diferentes sentidos, tem-se para os ensaios realizados a 65km/h diferenças da ordem dos 7,4% e para os ensaios realizados a 95km/h diferenças entre os 1,25% e os 9.3%.
